Bleaching internal untuk merawat perubahan warna gigi insisivus sentralis kanan atas (Laporan Kasus)

Internal bleaching as a treatment to color-changed of right upper centralis canine (case report)

¹Firsta Dianty, ²Endang Sukartini, ²Milly Armilia

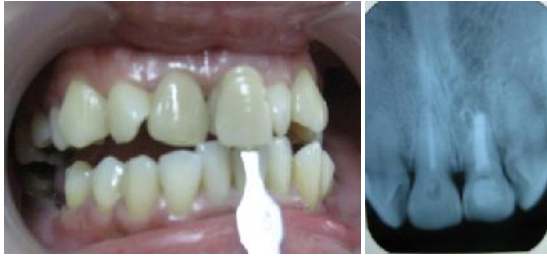
Gambar 1. Foto diagnosis dan gambaran radiologis periapikal gigi 11.

Pemeriksaan radiografis memperlihatkan pengisian saluran akar yang hermetis, membran periodontal dan jaringan periapikal tidak ada kelainan. Pemeriksaan klinis sondasi (-), perkusi (-), palpasi (-), mobilitas (-), warna gigi 11 adalah A4 (gambar 1).

Diagnosis gigi 11 adalah non vital dengan diskolorasi dan telah dilakukan perawatan saluran akar. Rencana perawatan *bleaching* internal dengan tehnik *walking bleach* dan restorasi akhir tambalan kelas I di *foramen caecum* dengan komposit.

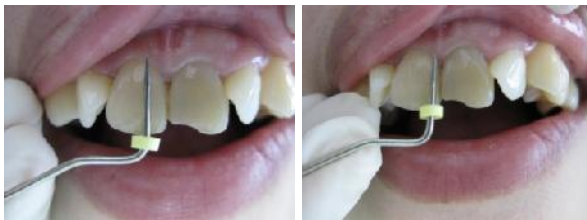
Gambar 2. Menentukan dan mengukur letak kedalaman *barier* pada bagian labial, mesial dan distal.

Pada kunjungan pertama, permukaan gigi dibersihkan dari seluruh debris dan plak agar dapat diperoleh warna gigi yang sesungguhnya. Setelah itu warna gigi ditentukan dengan menggunakan *shade guide* Vita Lumin Vacuum yaitu A4 dan dilakukan foto awal yang akan digunakan sebagai ukuran keberhasilan hasil perawatan *bleaching* dan sebagai pembanding. Selanjutnya ditentukan dan diukur letak kedalaman *epithel attachment* menggunakan *probe* periodontal (gambar 2).
